Zadanie: Ocena stanu technicznego i określenie wartości rynkowej pojazdu

Marka: TATA

Model pojazdu: Safari 2.2 MR'08

Nr rejestracyjny: BI6784K

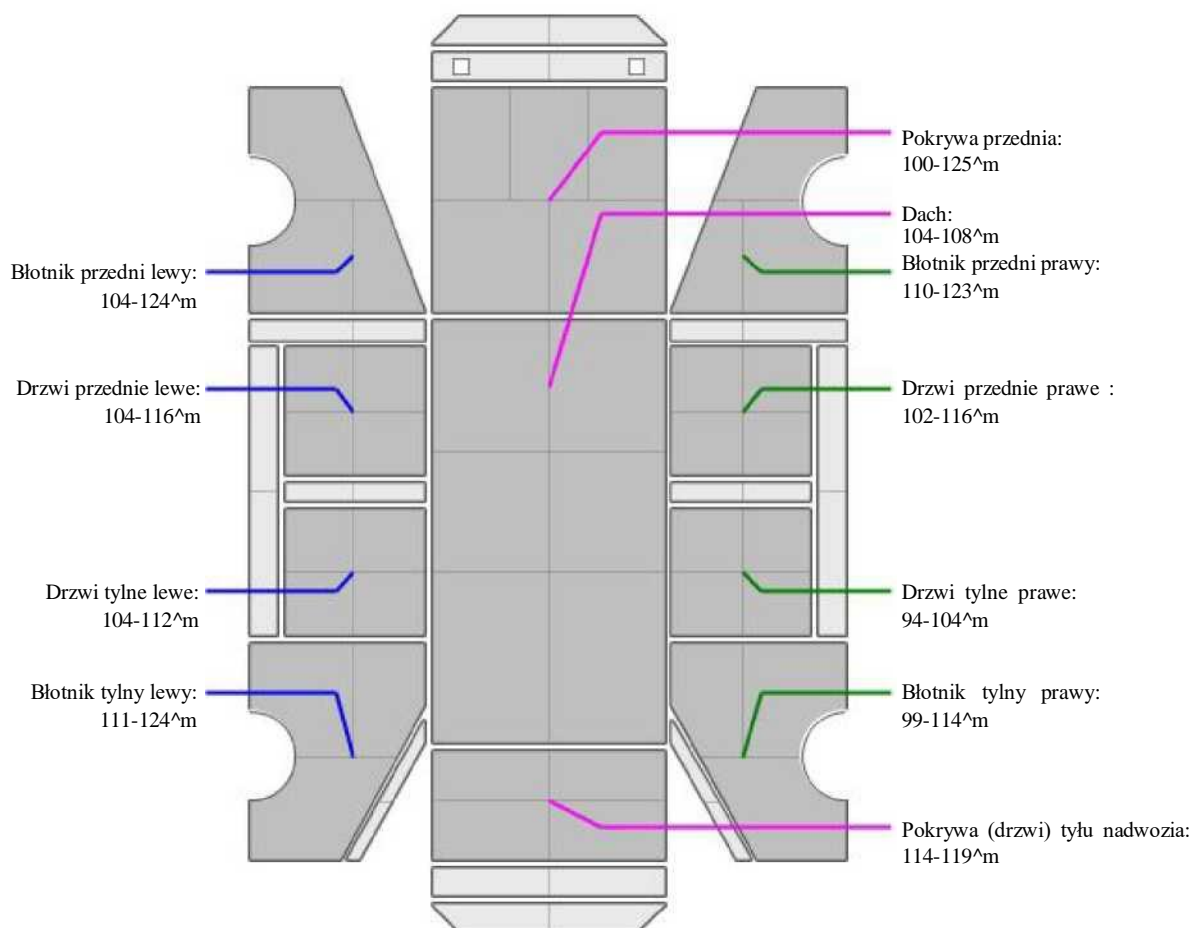
## OPIS POWŁOKI LAKIEROWEJ

Pomiar grubości powłoki lakierowej został wykonany miernikiem BlueTechnology P10SAL po minimum 6 pomiarów na każdym badanym elemencie.
